**ПАСПОРТ ДОСТУПНОСТИ
объекта социальной инфраструктуры (ОСИ)**

- 1.1. Наименование (вид) объекта Музыкальное отделение МБОУДОД «ДШИ №4 г. Владивостока»
- 1.2. Адрес объекта Приморский край, г. Владивосток, ул. Адмирала Юмашева, 20
- 1.3. Сведения о размещении объекта:
- часть здания- цокольный этаж жилого здания, 222,1 кв.м.
 - наличие прилегающего земельного участка (да, нет); нет
- 1.4. Год постройки здания 1968, последнего капитального- нет сведений
- 1.5. Дата предстоящих плановых ремонтных работ: текущего- 2014, капитального – по решению собственников жилья

АКТ ОБСЛЕДОВАНИЯ
объекта социальной инфраструктуры
К ПАСПОРТУ ДОСТУПНОСТИ ОСИ

1. Наименование (вид) объекта Музыкальное отделение МБОУДОД «ДШИ № 4 г. Владивостока»
- 1.2. Адрес объекта Россия, Приморский край, г. Владивосток, ул. Адмирала Юмашева, 20

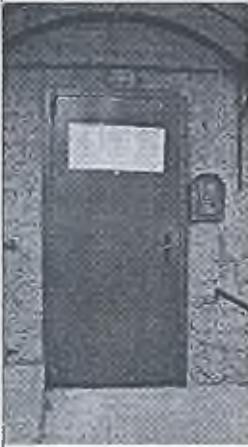
<p>№5</p>			
2.4	Дверь (входная)	есть

<p>№6</p>	<p>Дверь металлическая (0,85м.)</p> <p>Ручка не соответствует ГОСТ.</p>	<p>Установить двери шириной в свету не менее 1,2 м. в случае, если это будет технически возможно.</p> <p>Установить ручку в соответствии с ГОСТ.</p>

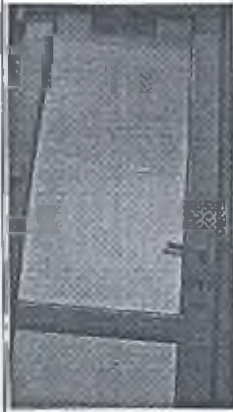
</p> <p>№17

</p>	<p>В музыкальных классах №1-№6 при установке мебели и музыкальных инструментов не соблюдены нормативные требования к кабинетной форме обслуживания МГН.</p> <p>Ширина дверей в музыкальные классы №1-№6(0,68м.)</p> <p>На стеклянные полотна дверей не нанесена контрастная маркировка.</p> <p>Нижняя часть</p>	К,С, О	<p>Установить в классе расположенном на минимальном расстоянии от эвакуационных путей мебель и музыкальные инструменты согласно нормативным требованиям к кабинетной форме обслуживания МГН .</p> <p>Установить двери в свету не менее 0,9м. при технической возможности</p> <p>Выделить стеклянные полотна дверей контрастной маркировкой желтого цвета на высоте 1,2-1,5м.</p> <p>Нанести на</p>	Капитальный ремонт

дверных полотен не защищена противоударной полосой.	нижнюю часть дверных полотен противоударную полосу на высоте не менее 0,3м.		
			<p>№18</p>

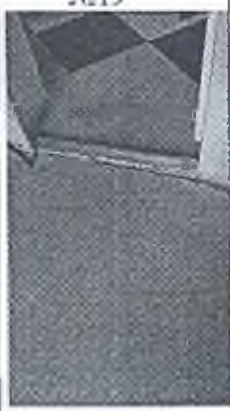
На дверях установлены ручки не соответствующие ГОСТ.	Установить ручки в соответствии с ГОСТ.		
			<p>№19</p>

Высота порога в музыкальных классах №1-№6 (0,027-0,03м)	Произвести занижение порога до установленной нормы 0,014м.		
4.2	Зальная форма обслуживания			нет	нет		нет
4.3	Прилавочная форма обслуживания	нет		нет	нет		нет
4.4	Форма обслуживания с перемещением по маршруту	нет		нет	нет		нет
4.5	Кабина индивидуально го обслуживания	нет		нет	нет		нет
	ОБЩИЕ требования к зоне			Места целевого назначения могут быть универсальными

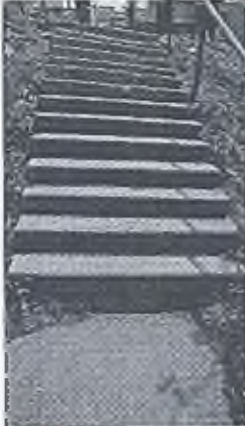
<p>Лестница не оборудована пандусом, поручни не соответствуют ГОСТ,</p>	<p>Установить пандус и поручни в соответствии с техническими требованиями к опорным стационарным устройствам.</p>	Капитальный ремонт
			<p>№36</p>

<p>Краевые ступени лестницы не выделены фактурой или цветом.</p> <p>Нет тактильных полос предупреждающих о приближении к препятствию.</p>	<p>Выделить красные ступени лестницы цветом или фактурой.</p> <p>Нанести предупредительные тактильные полосы перед лестницей.</p>

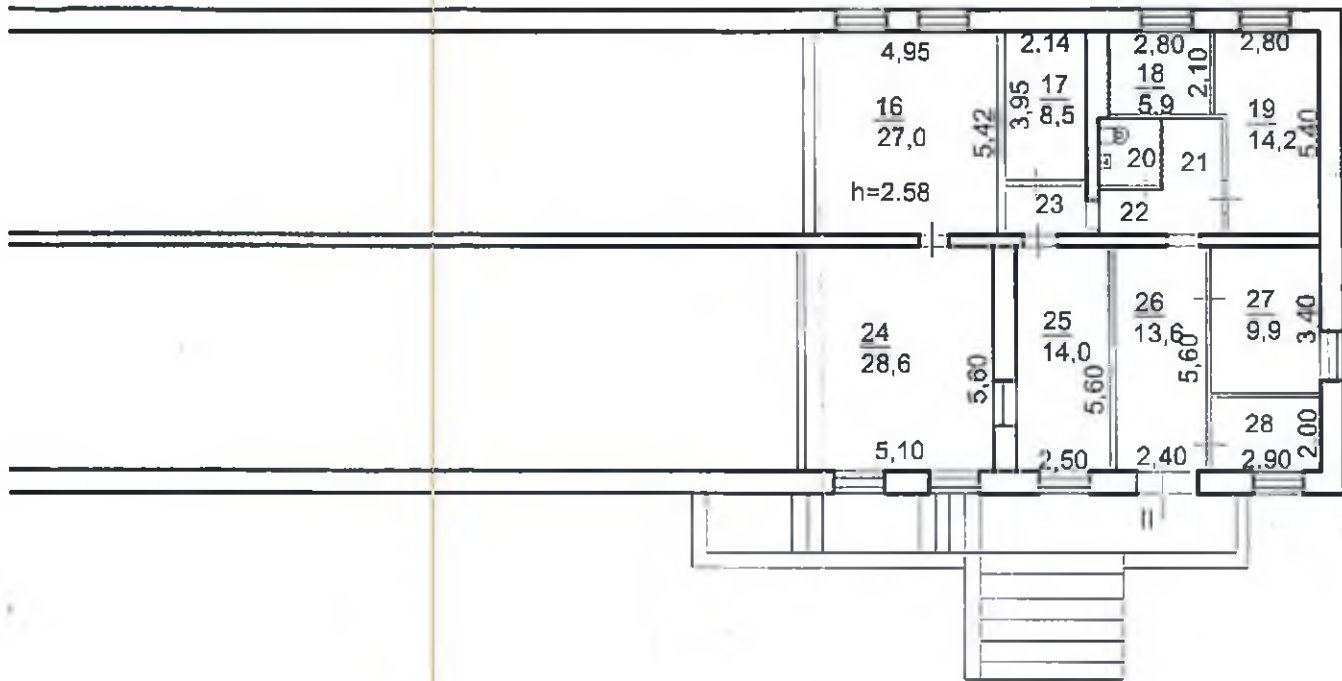
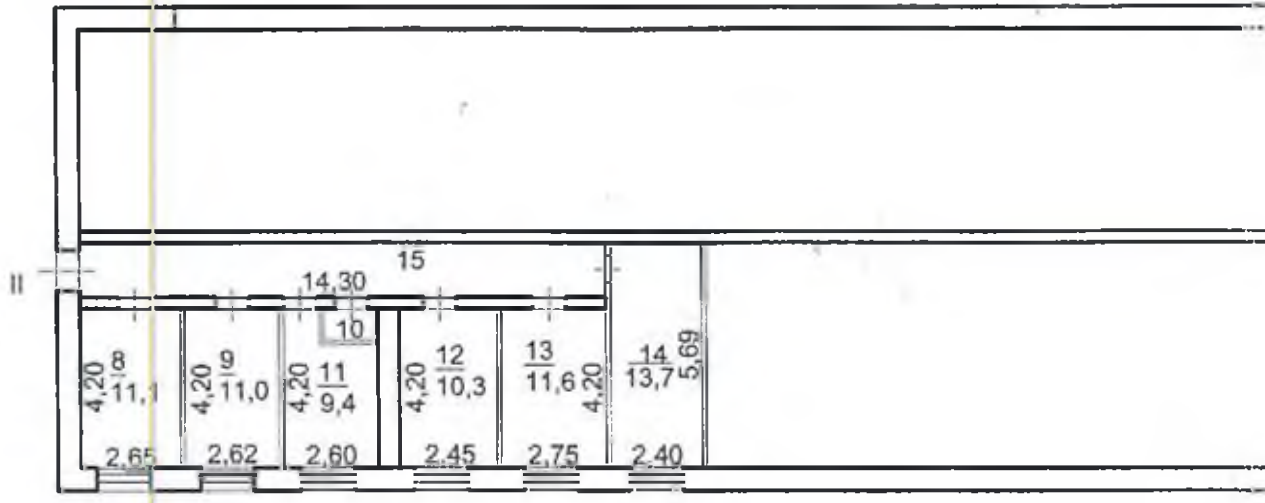
Отделение по городу Владивостоку Филиала ФГУП "Ростехинвентаризация" по Приморскому краю			
Лист №	ул. Адмирала Юмашева, 20		М 1:200
Дата	Исполнитель	Фамилия И. О.	Подпись
25.04.2006 г.	ст. техник	Дигода Г.В.	
	зав. сектором	Корниенко В.В.	
	начальник	Капустянский Е.А.

цокольный этаж
