**ПАСПОРТ ДОСТУПНОСТИ
объекта социальной инфраструктуры (ОСИ)
№ _____**

- 1.1. Наименование (вид) объекта: муниципальное бюджетное учреждение дополнительного образования «Детская школа искусств № 4 г. Владивостока».
- 1.2. Адрес объекта: 690037, г. Владивосток, ул. Кюмшсва, 20а.
- 1.3. Сведения о размещении объекта:
- часть здания в цокольном этаже, 353,4 кв.м.
- наличие прилегающего земельного участка (да, нет): -
- 1.4. Год постройки здания 1962 г., последнего капитального ремонта: -.
- 1.5. Дата предстоящих плановых ремонтных работ: 2024-2028 г.г., капитального: -.

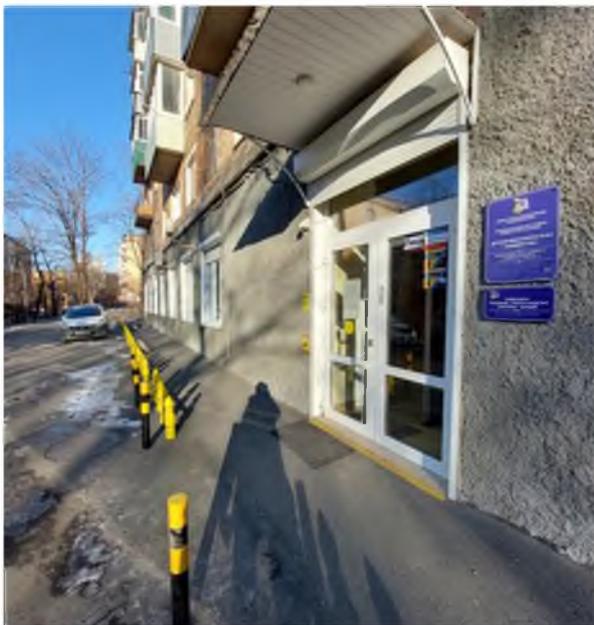
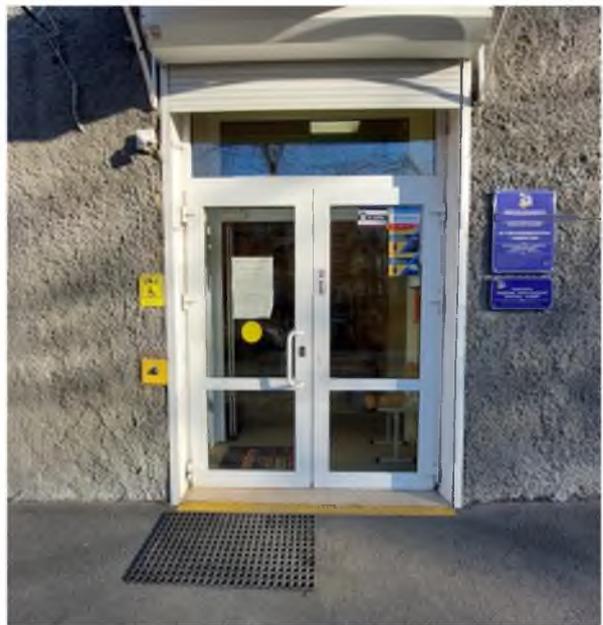
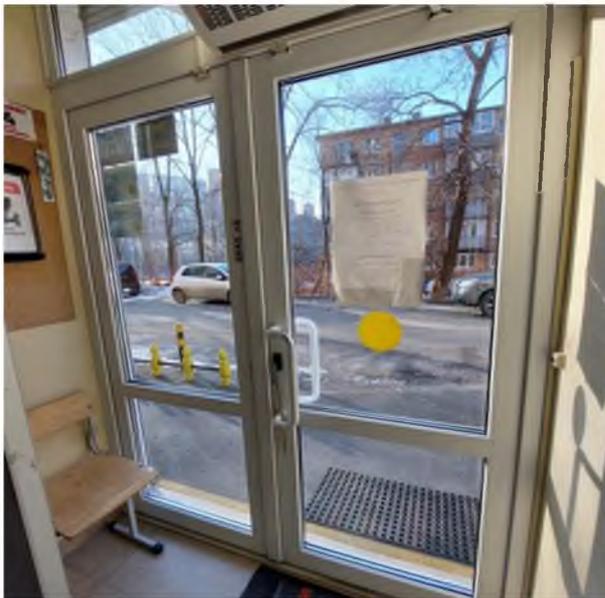
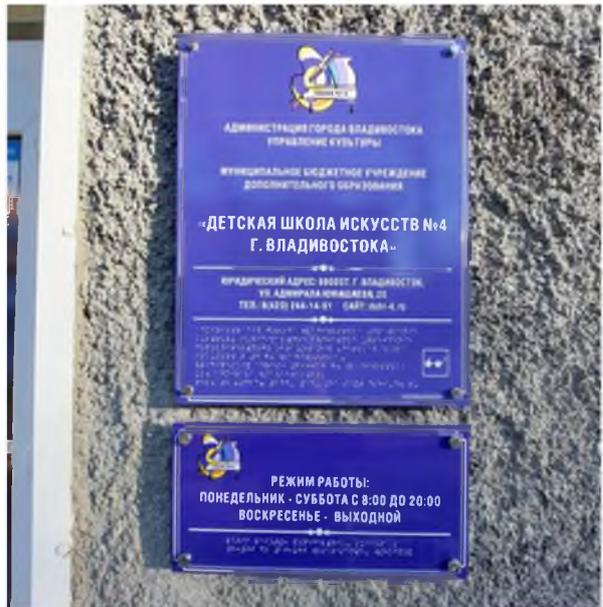
Ширина дверного проема менее 0,9 м (0,80 м). Дверь и дверные ручки не выделены контрастным цветом (с обеих сторон). Контрастная маркировка в виде круга расположена на одном уровне (1,0 м) и на одном прозрачном полотне двери. Перед дверью отсутствуют тактильно-контрастные указатели.

Организовать оказание помощи со стороны сотрудника учреждения, в том числе, при необходимости, в открытии второй дверной створки для инвалидов, передвигающихся на кресле-коляске. Дверь и дверные ручки с обеих сторон выделить контрастным цветом. На прозрачном полотне двери (справа на входе) разместить контрастную маркировку в виде круга диаметром от 0,1 до 0,2 м на двух уровнях: 0,9–1,0 м и 1,3–1,4 м (с обеих сторон), на другом прозрачном полотне двери – дополнительно на уровне 1,3-1,4 м (с обеих сторон). Перед дверью (с внешней стороны) установить тактильно-контрастные указатели или установить грязесборную решетку по размерам и расположению тактильных указателей ГОСТ 52875.

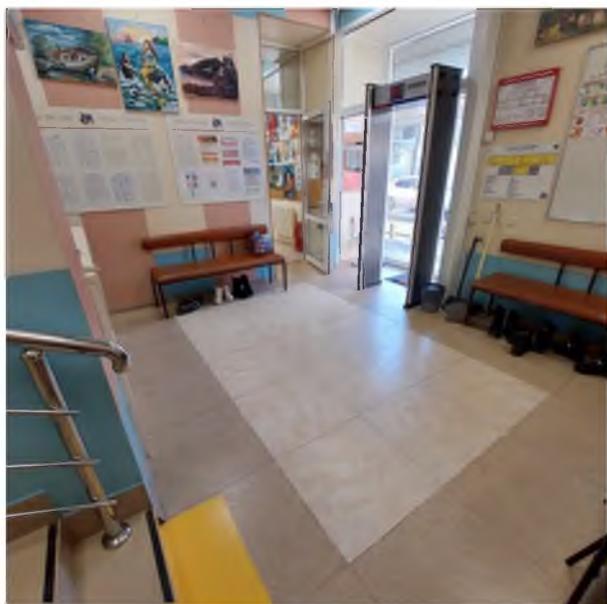
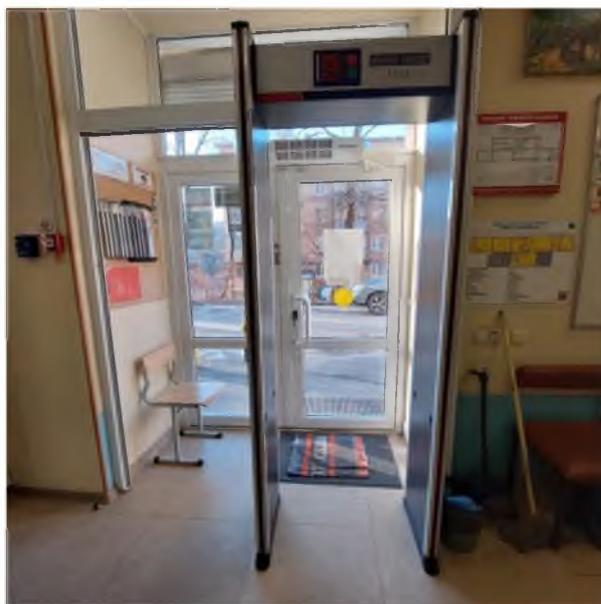
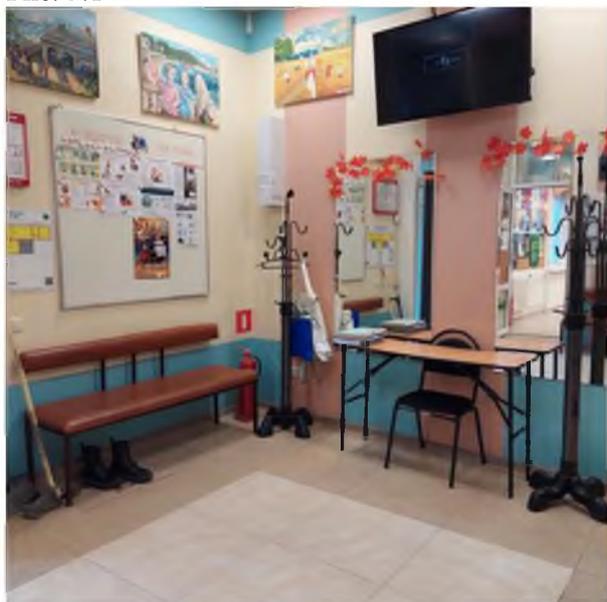
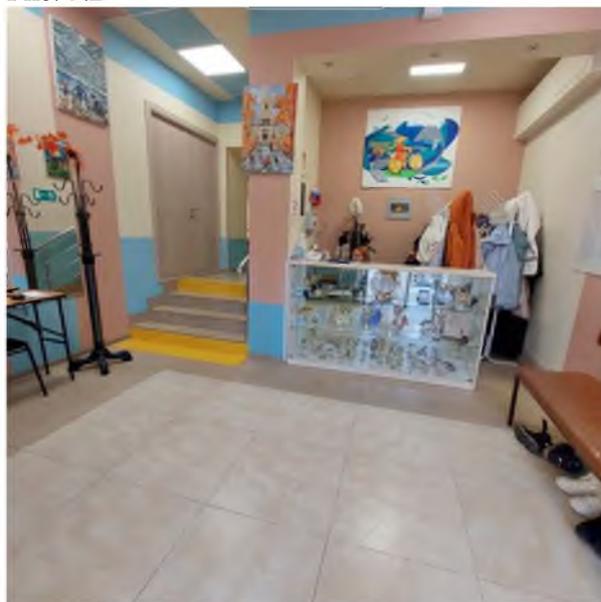
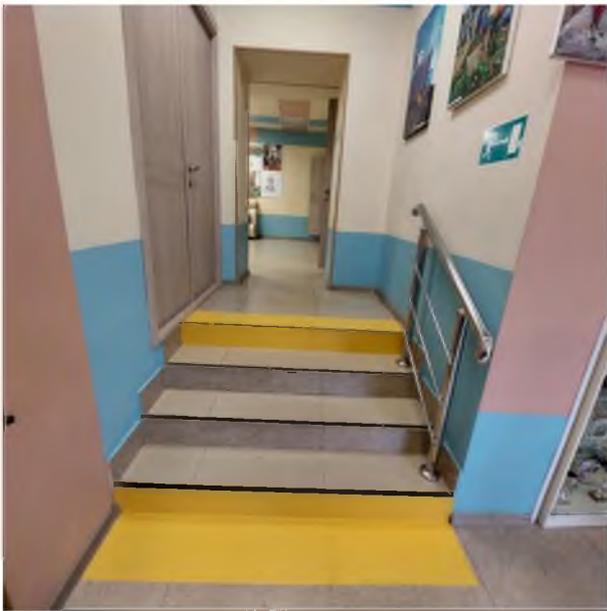
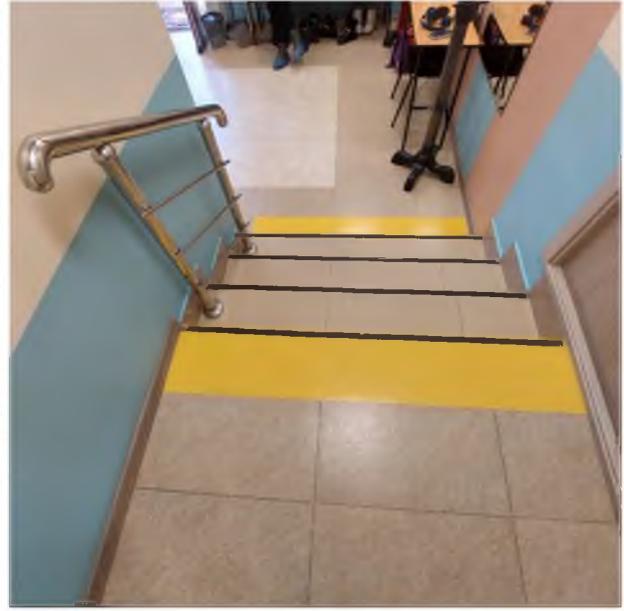
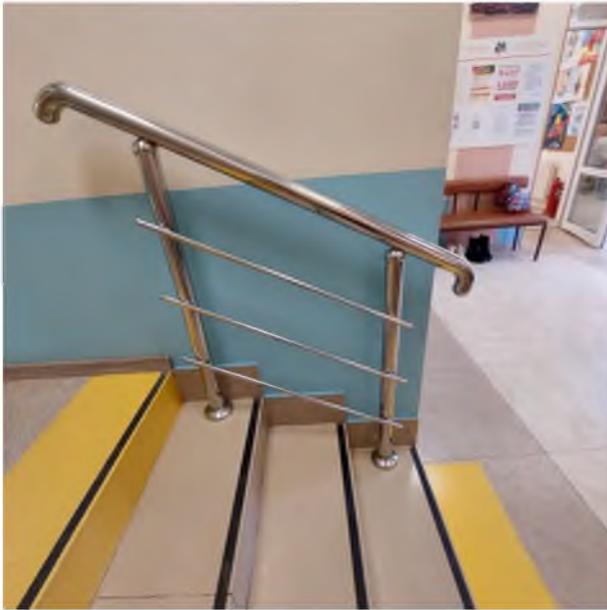
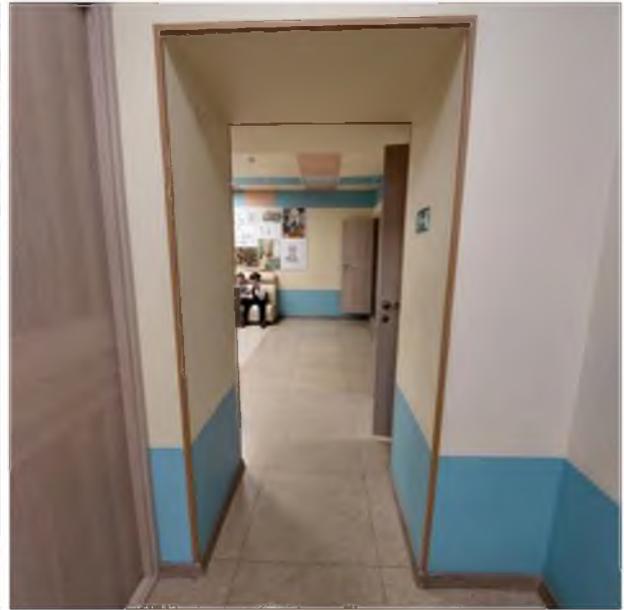
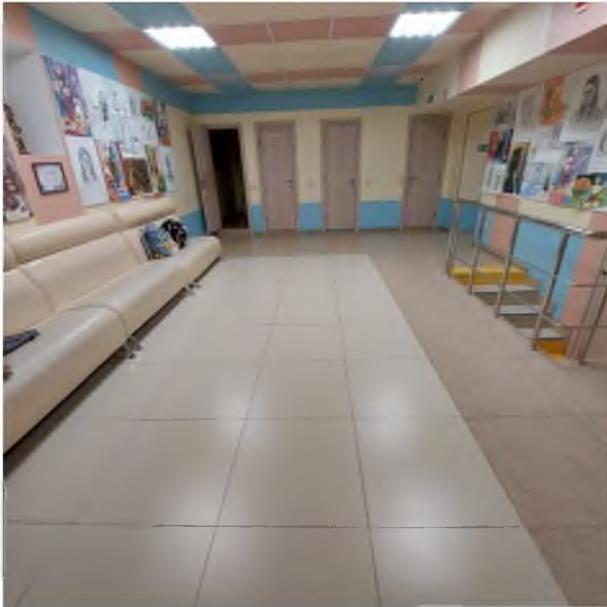
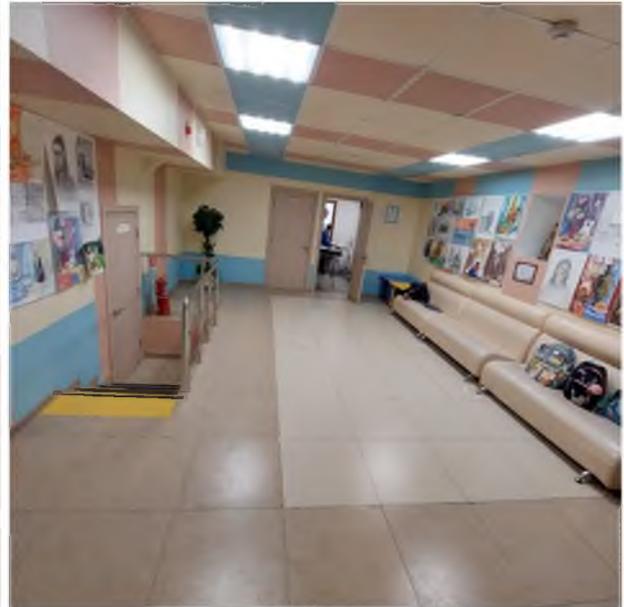
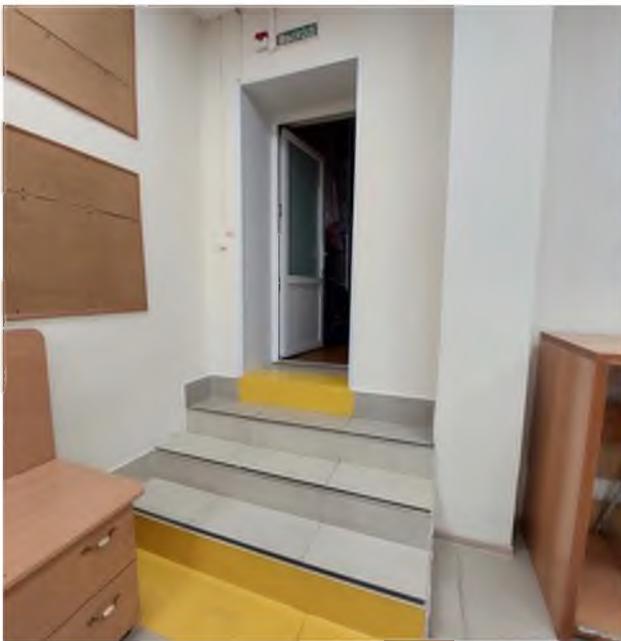
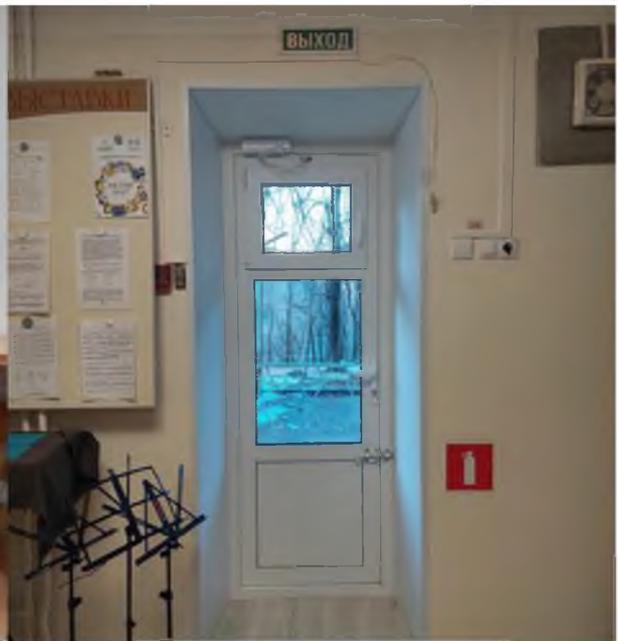
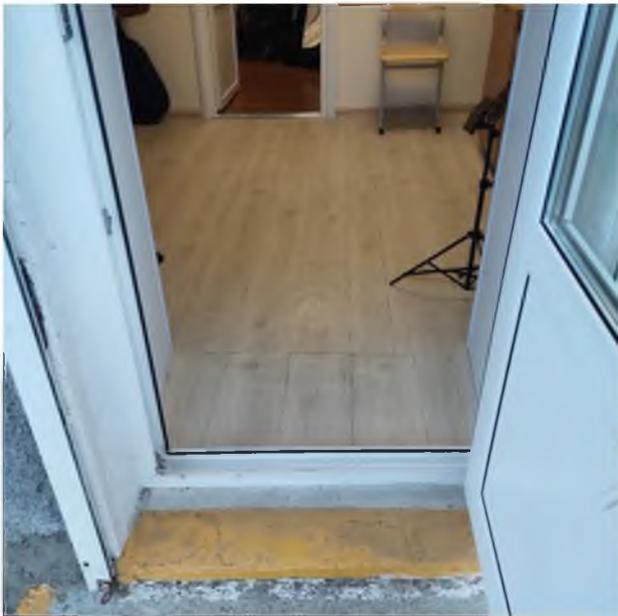
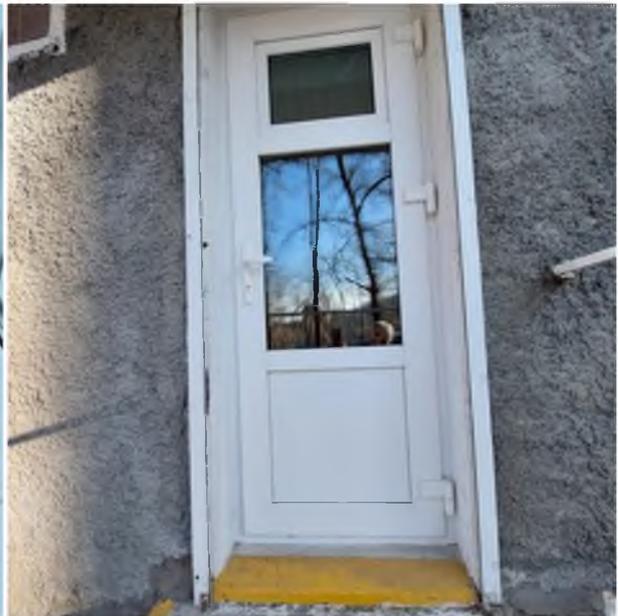
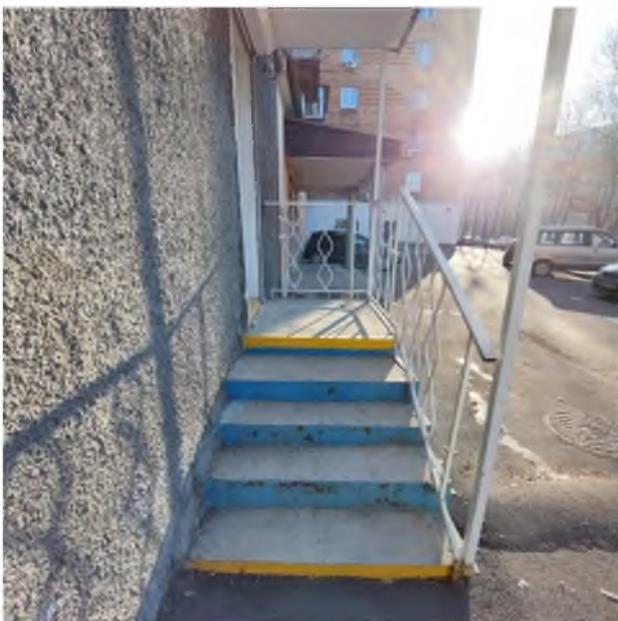
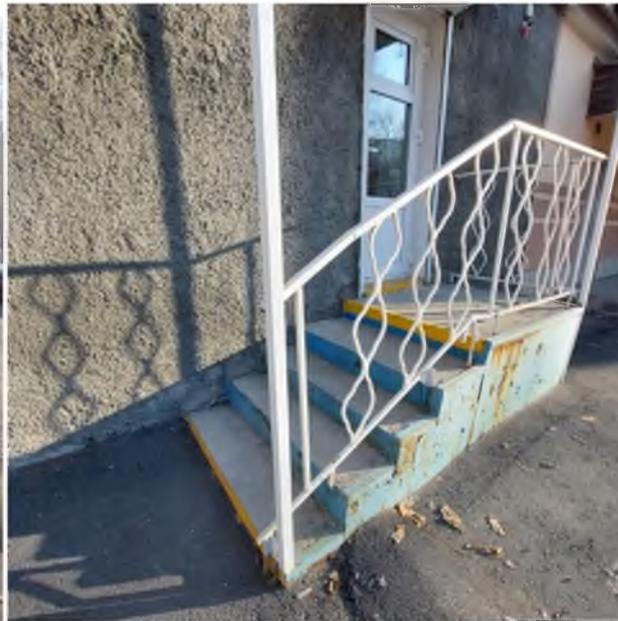
Напротив входной двери имеется рамка металлоискателя без знаков, предупреждающих людей со стимуляторами сердечной деятельности о запрете движения. Ширина рамки металлоискателя менее 0,9 м (0,72 м). Рамка металлоискателя не выделена контрастным цветом.

На лестнице (слева от гардероба): разная высота поручня (0,84-0,95 м), участки, выходящие за пределы лестницы не горизонтальны (на подъеме - менее 300 мм), отсутствует поручень с другой стороны лестницы, разная высота ступеней (0,14-0,15м), разная ширина ступеней (0,285-0,30 м), на крайних ступенях отсутствуют противоскользящие полосы, ненормативное обозначение краевых ступеней (обозначены подступенки и пол перед первой ступенью (на подъеме), лестница не дублируется пандусом или подъемным устройством.

На лестнице перед дверью, ведущей в концертный зал: разная высота ступеней (0,14-0,175 м), разная ширина ступеней (0,30-0,31 м), ширина лестницы менее 0,9 м, отсутствуют поручни вдоль марша с двух сторон, на крайних ступенях отсутствуют противоскользящие полосы, ненормативное обозначение краевых ступеней (обозначены подступенки и пол перед первой ступенью (на подъеме), лестница не дублируется пандусом или подъемным устройством.

На лестнице на пути движения к классу гитары № 12 (эвакуационному выходу): разная высота ступеней (0,16-0,19 м), отсутствуют поручни с двух сторон, на крайних ступенях отсутствуют противоскользящие полосы, ненормативное обозначение краевых ступеней (обозначены подступенки и пол перед первой ступенью (на подъеме), лестница не дублируется пандусом или подъемным устройством.

На эвакуационном выходе (через класс № 12): ширина дверного проема менее 0,9 м (0,66 м), высота порога более 0,014 м (0,05-0,06 м), дверь и ручки на двери не контрастного цвета, на стеклянной поверхности отсутствует контрастная маркировка, на лестнице разная высота ступеней (0,065-0,16 м), ширина ступеней (0,27-0,43 м), высота поручней более 0,9 м (1,01-1,05 м), на поручне отсутствуют горизонтальные завершающие части на 0,3 м, поручень имеет травмоопасное окончание.

Организовать заезд инвалида, передвигающегося на кресле-коляске через дверь, ведущую на сцену (организовать помощь со стороны сотрудника учреждения в открытии двух дверных створок, помощь в преодолении дверного порога высотой 0,045 м (с помощью перекатного порогового пандуса), а также, организовать помощь при спуске со сцены в зал с помощью гусеничного лестничного подъемника).

В случае чрезвычайных ситуаций при эвакуации инвалидов через главный вход (ближайший выход) организовать оказание помощи со стороны сотрудника учреждения (назначить ответственное лицо, провести обучение).

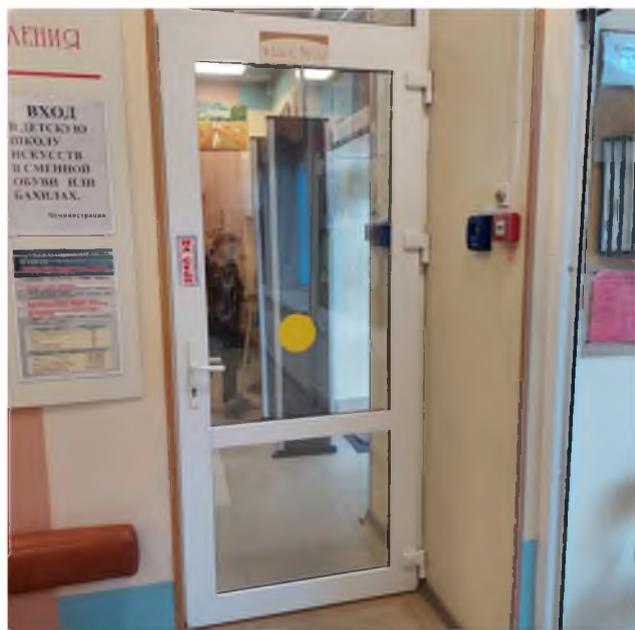
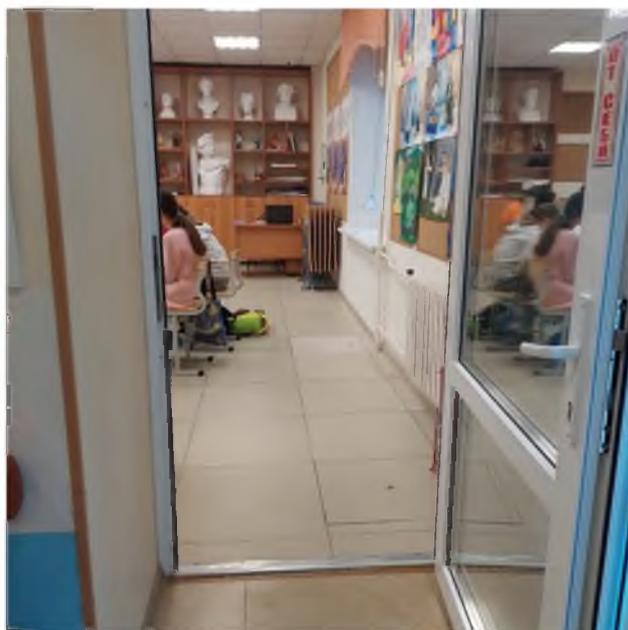
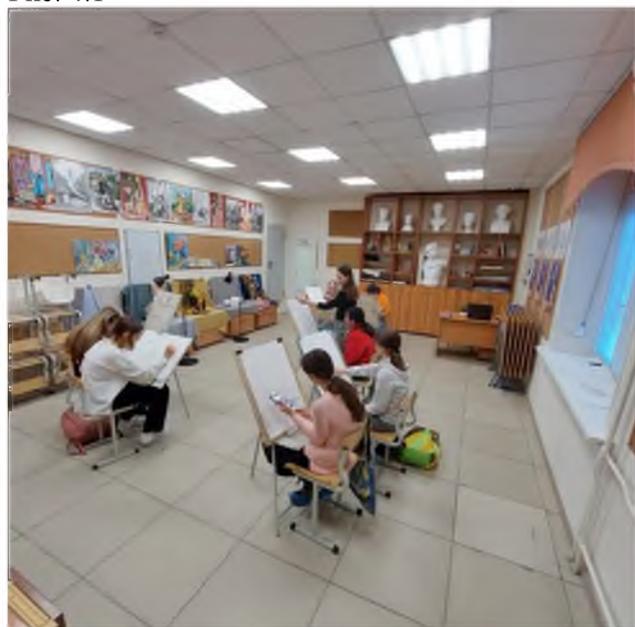
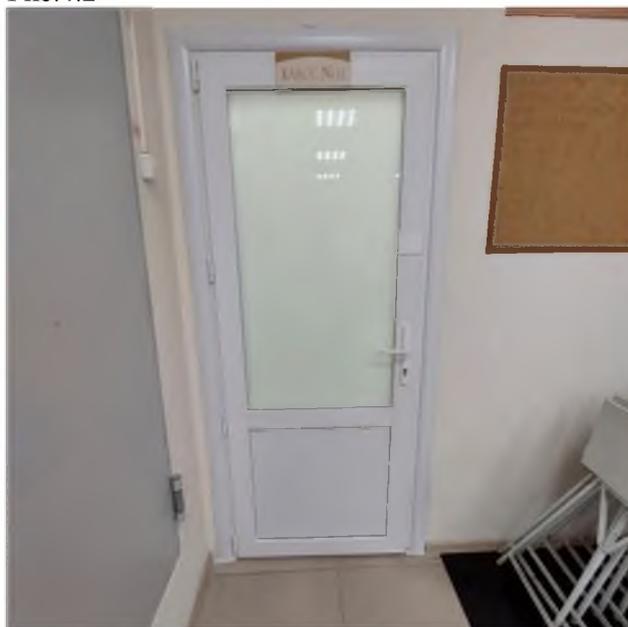
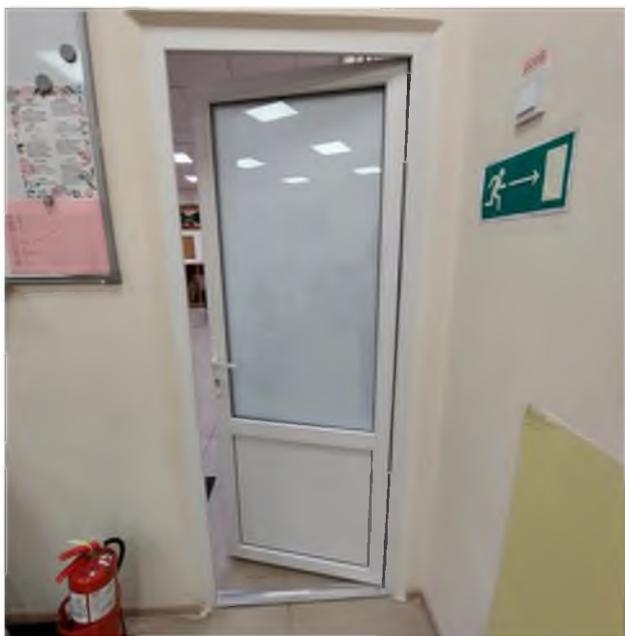
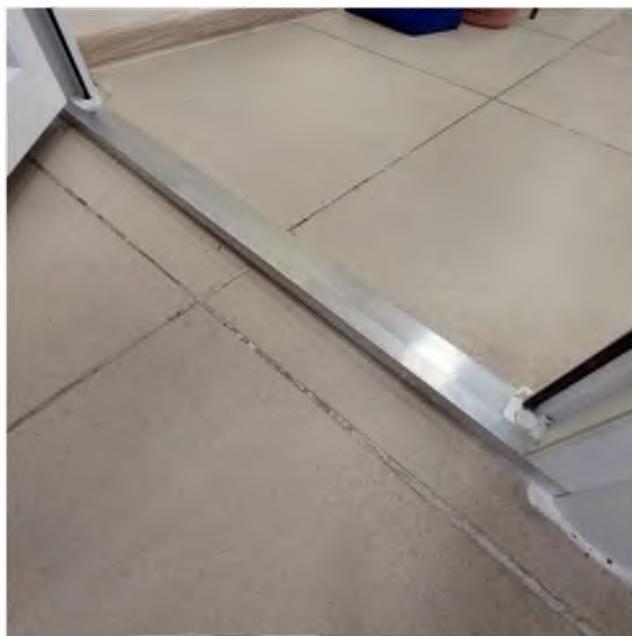
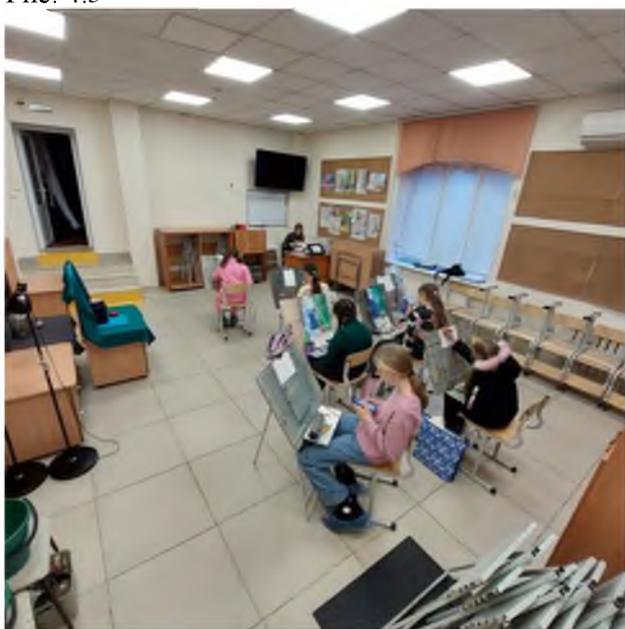
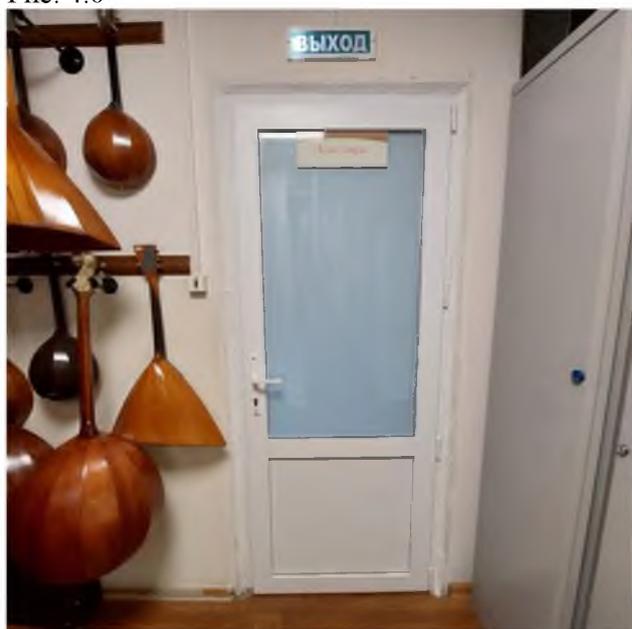
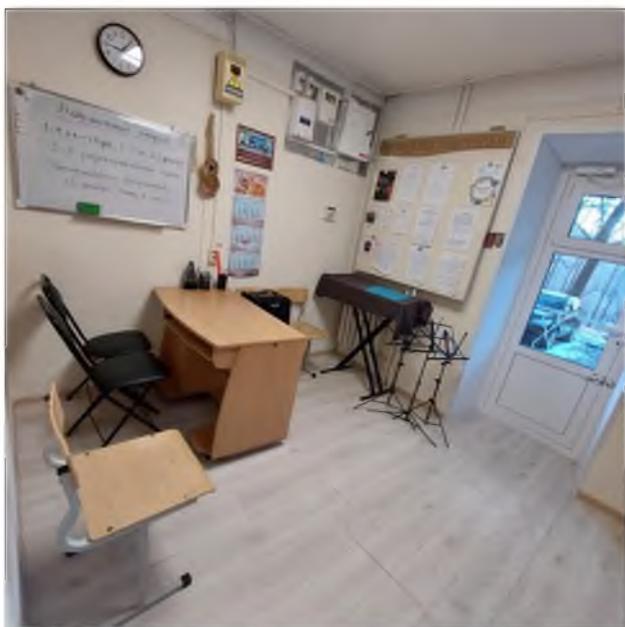
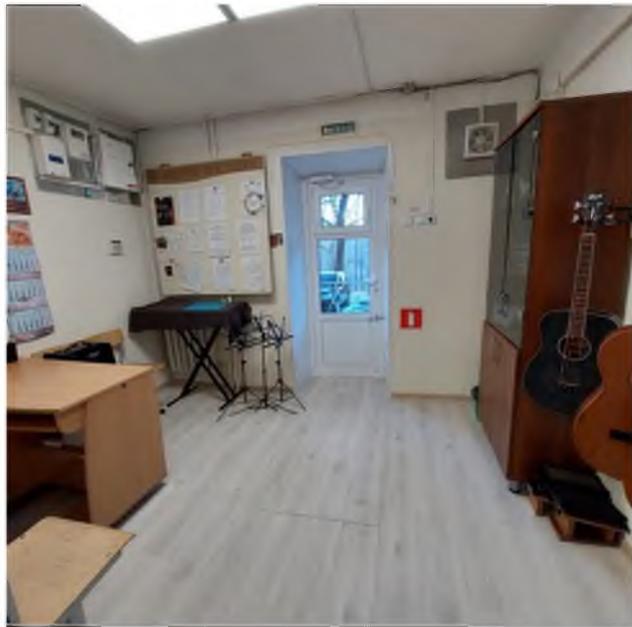
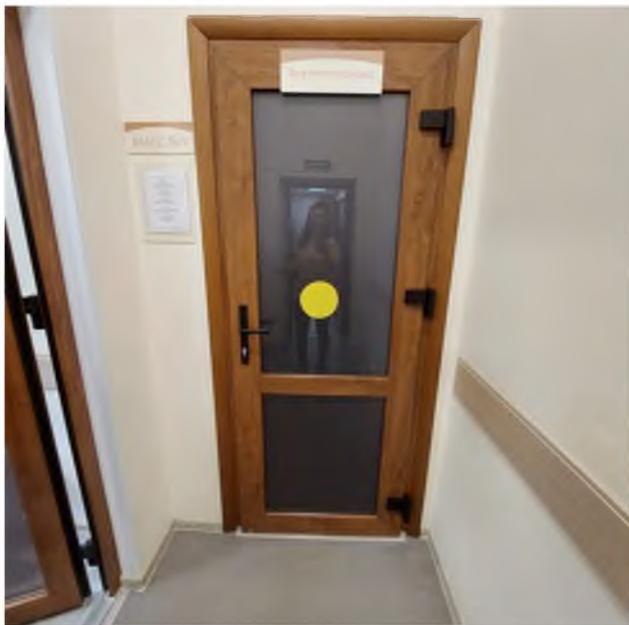
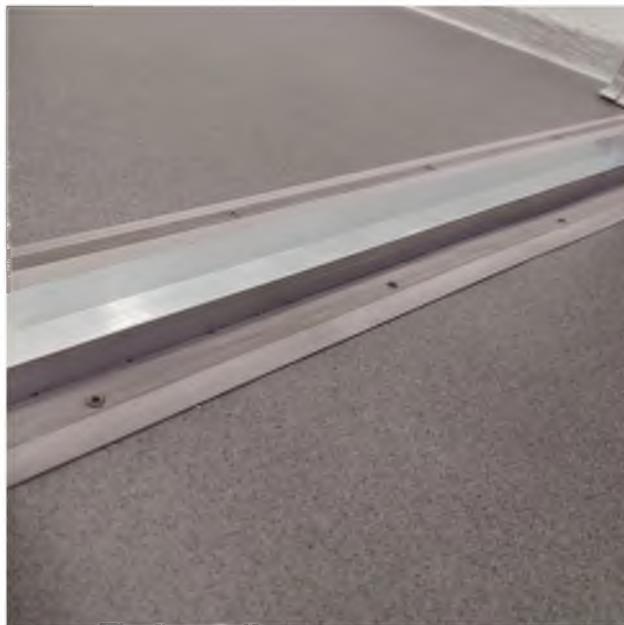
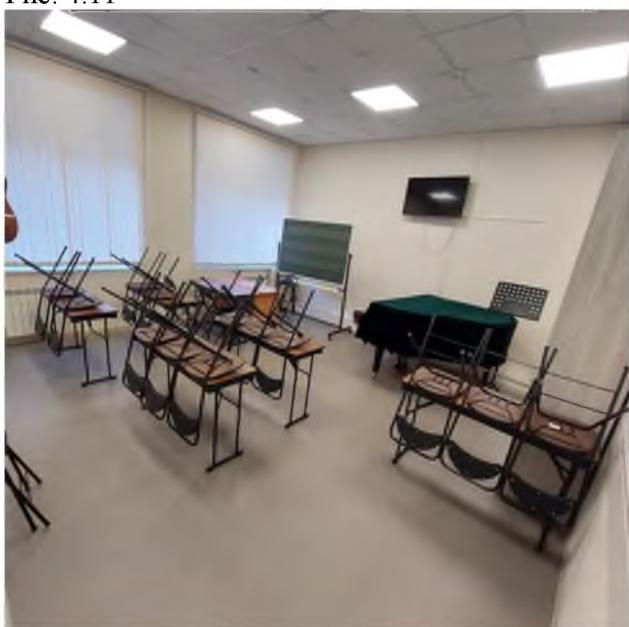
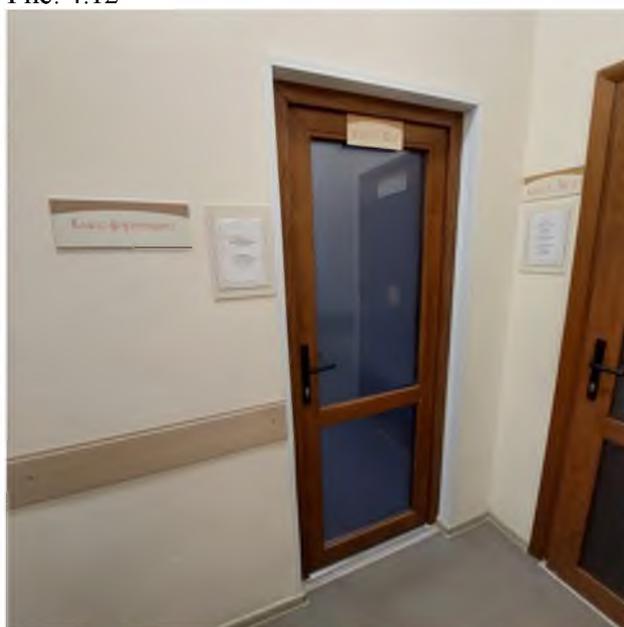
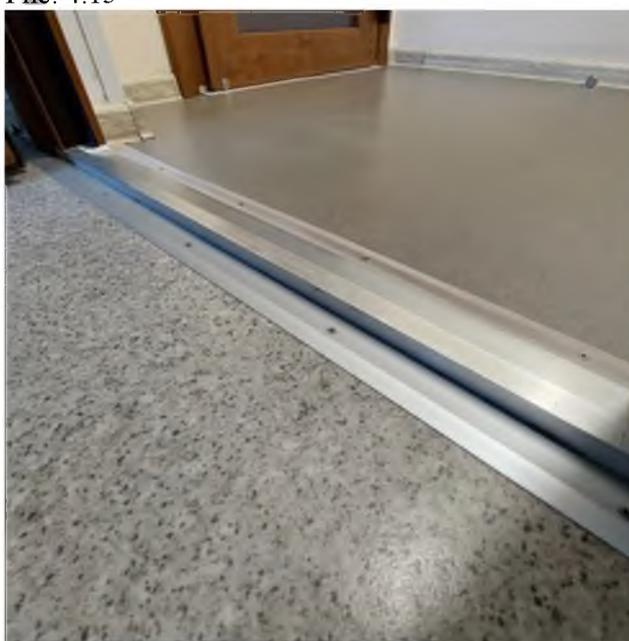
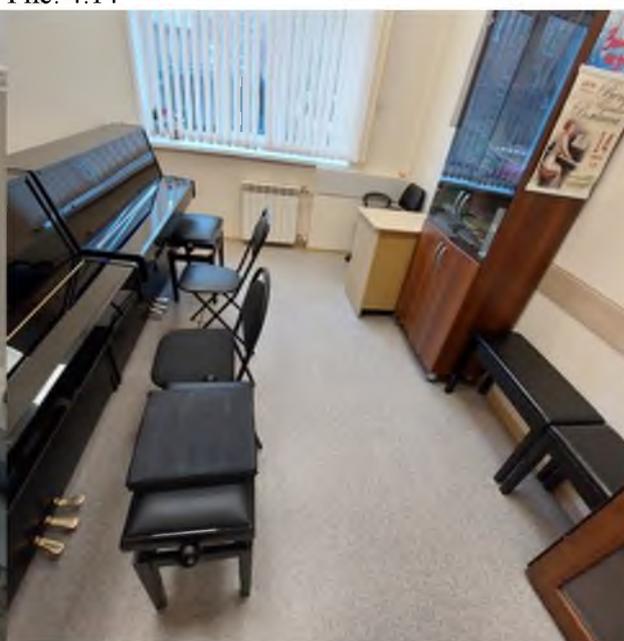
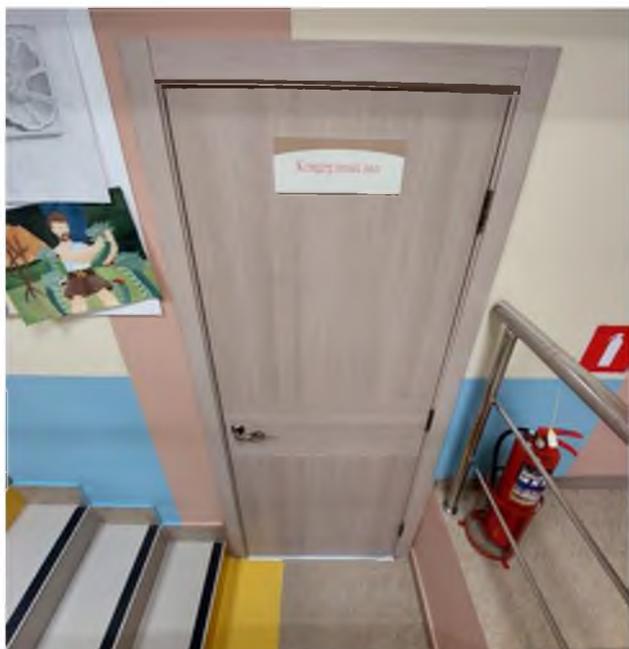
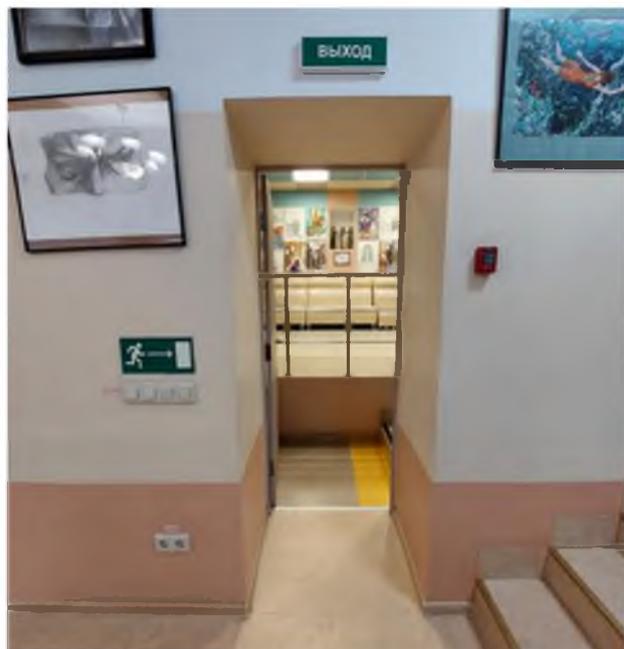
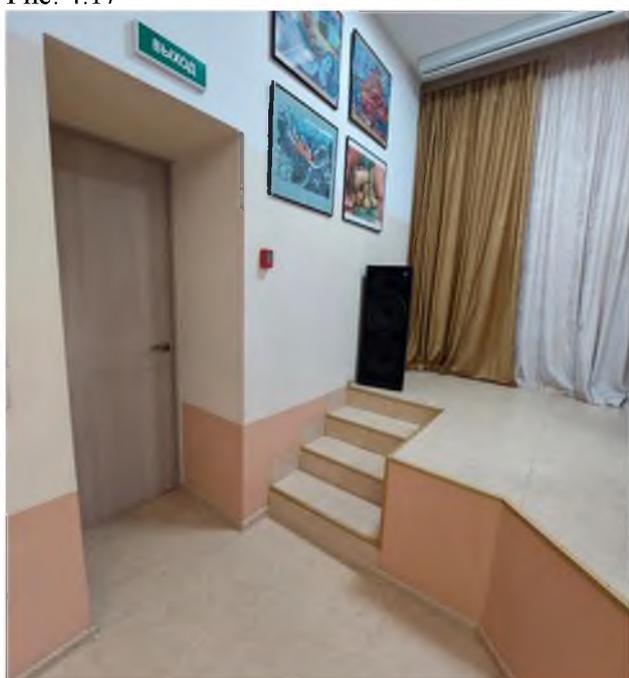
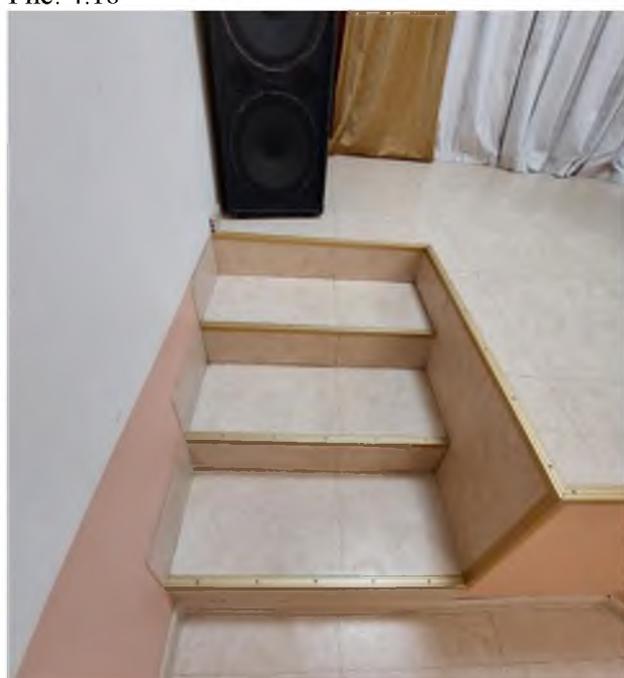
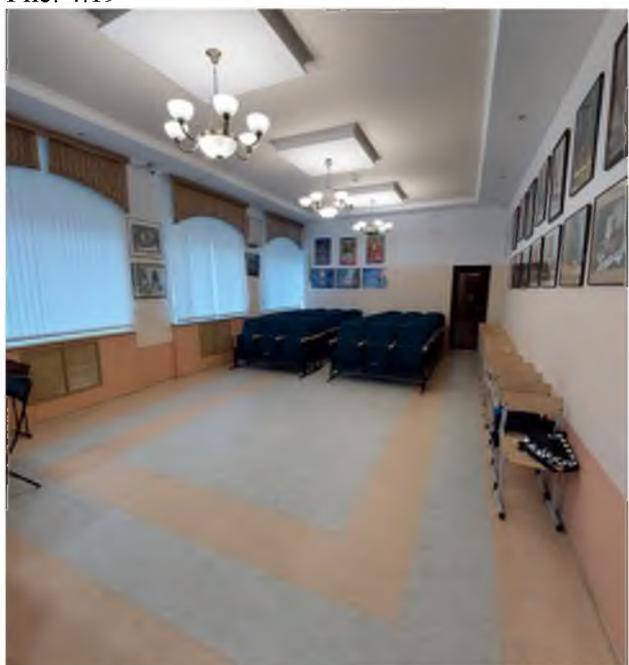
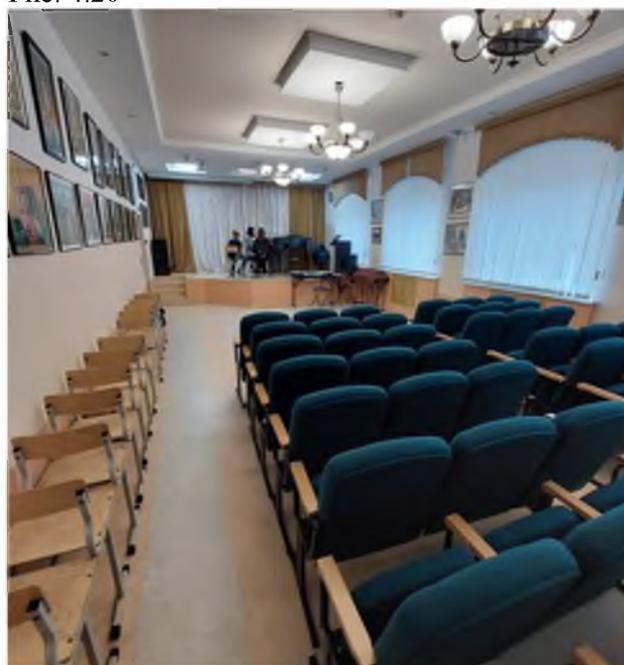
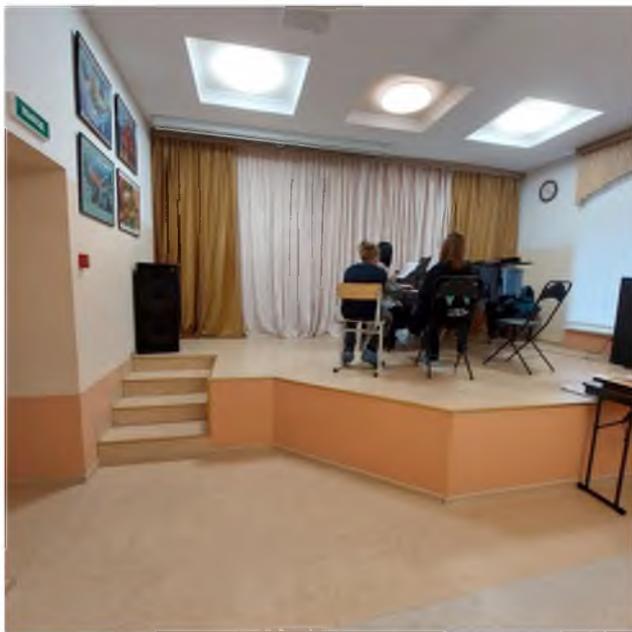
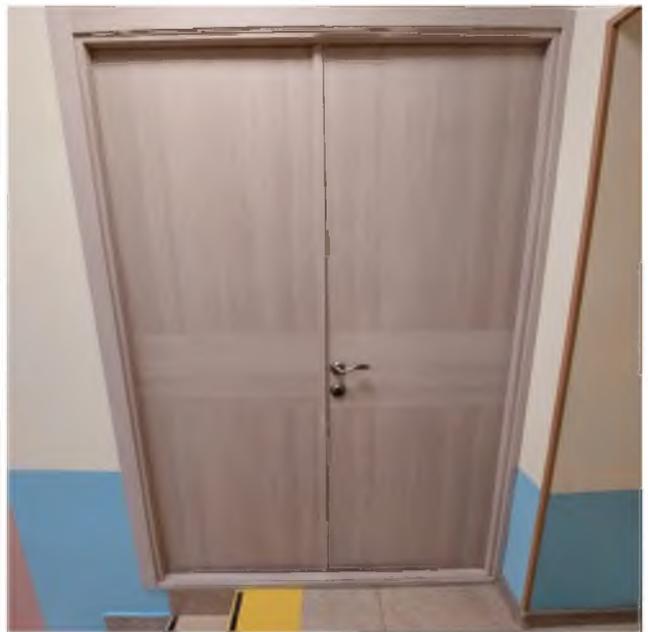
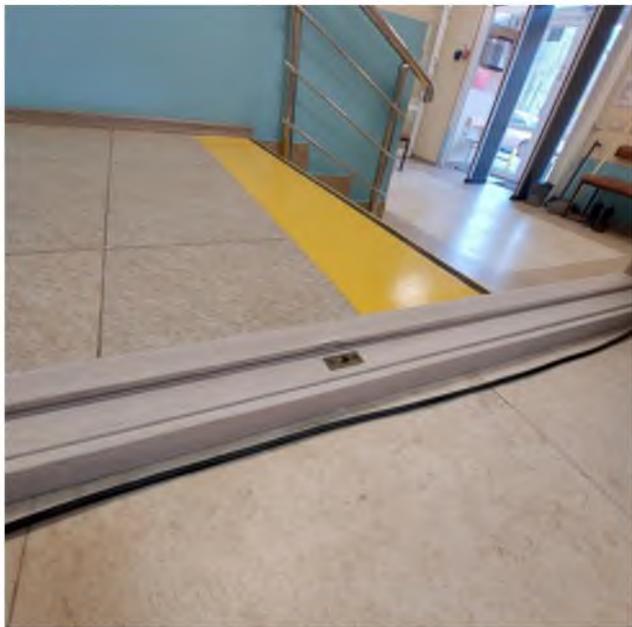
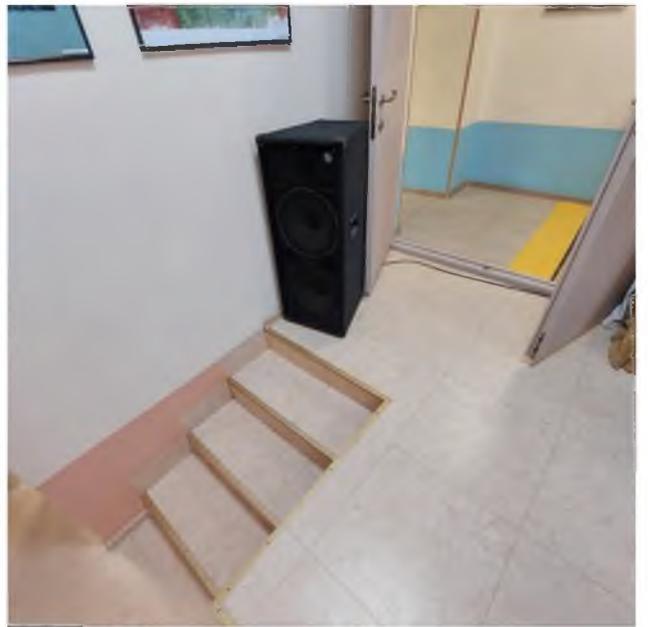
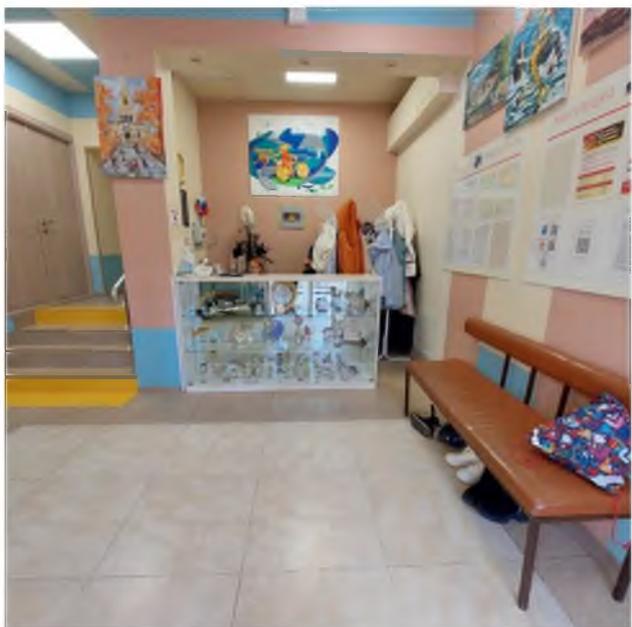
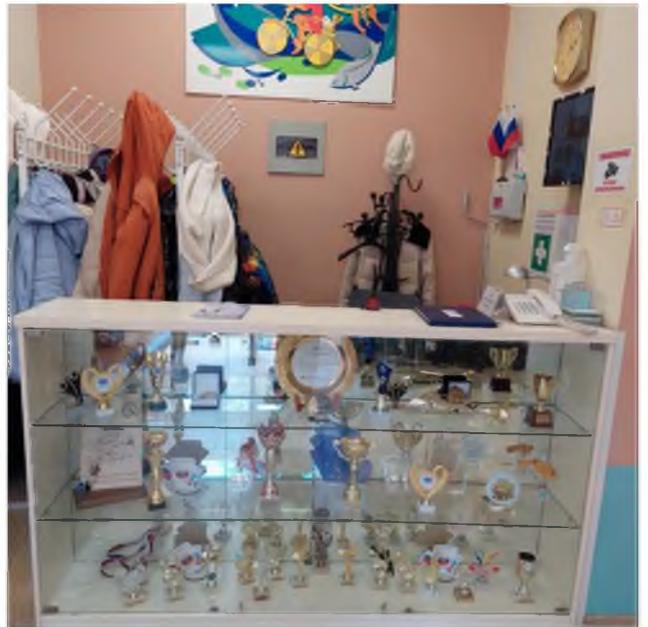
Ширина дверных проемов в учебные классы № 8-12 менее 0,9 м (0,67-0,86 м), имеются пороги более 0,014 м (0,015-0,07 м (классы № 2-6). Двери не контрастны относительно цвета стен (классы № 10-12), ручки на дверях не контрастны относительно дверных полотен (классы № 8-12). На прозрачных полотнах двери в кабинет № 10 контрастная маркировка расположена только на одном уровне. Информационные таблички о назначении помещений не дублируются шрифтом Брайля. В классах отсутствуют сиденья с подлокотниками.

В концертном зале: ширина дверного проема менее 0,9 м (0,76 м), дверь не контрастна относительно цвета стен, информационная табличка о назначении помещения не дублируется шрифтом Брайля, отсутствуют сиденья с подлокотниками, отсутствует система усиления обеспечения разборчивости звуковой информации. На лестнице (на входе на сцену): разная высота ступеней (0,15-0,17 м), на крайних ступенях отсутствуют контрастные противоскользящие полосы, отсутствуют поручни, отсутствует пандус или подъемное устройство.

Возле гардеробной отсутствует информационная табличка «Гардероб» (в т.ч. дублированная шрифтом Брайля).

поручнями на высоте 0,7 - 0,9 м, на ступенях установить одну или несколько противоскользящих полос, контрастных с поверхностью ступени, общей шириной 0,08 - 0,1 м, а также, предусмотреть стационарный или инвентарный пандус или подъемное устройство (ширина пандуса между поручнями должна быть не менее 0,9 м с уклоном 1:12 (8%) и бортиками по бокам), организовать оказание помощи со стороны сотрудника учреждения.

Возле гардеробной установить информационную табличку о назначении помещения, в т.ч. с использованием рельефно-линейного шрифта, а также рельефно-точечного шрифта Брайля (расположить на высоте от 1,2 до 1,6 м от уровня пола).
