**ПАСПОРТ ДОСТУПНОСТИ
объекта социальной инфраструктуры (ОСИ)
№ _____**

- 1.1. Наименование (вид) объекта: муниципальное бюджетное учреждение дополнительного образования «Детская школа искусств № 4 г. Владивостока».
- 1.2. Адрес объекта: 690037, г. Владивосток, ул. Кюмшсва, 20а.
- 1.3. Сведения о размещении объекта:
- часть здания в цокольном этаже, 353,4 кв.м.
- наличие прилегающего земельного участка (да, нет): -
- 1.4. Год постройки здания 1962 г., последнего капитального ремонта: -.
- 1.5. Дата предстоящих плановых ремонтных работ: 2024-2028 г.г., капитального: -.

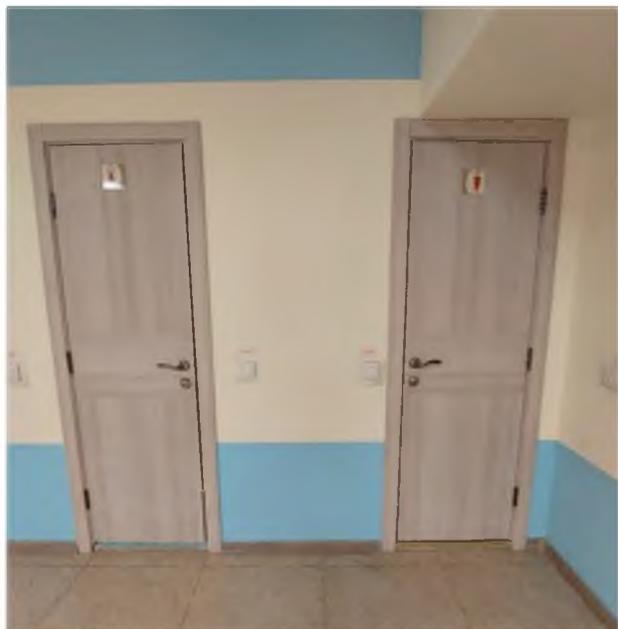
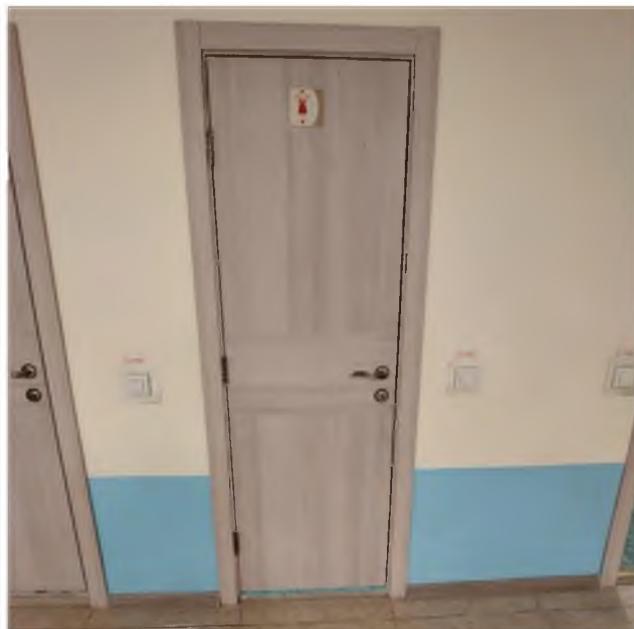
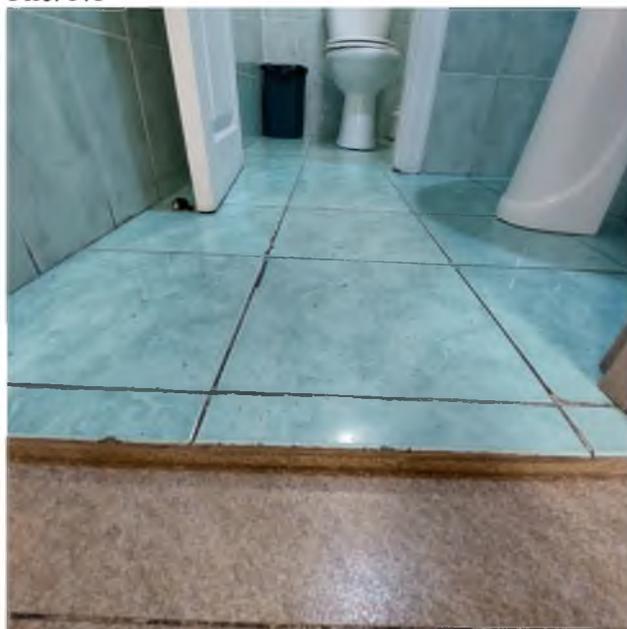
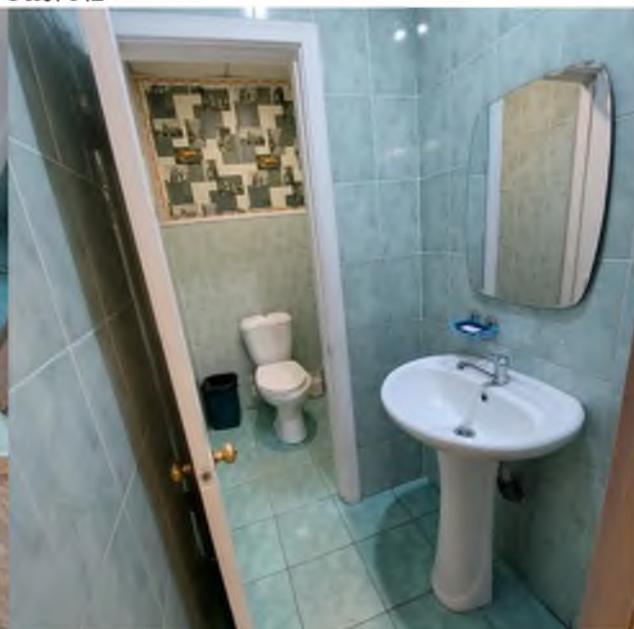
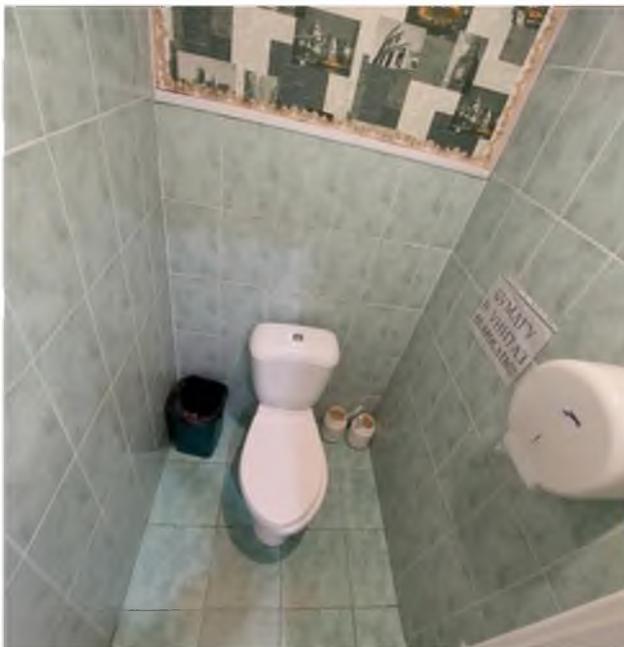
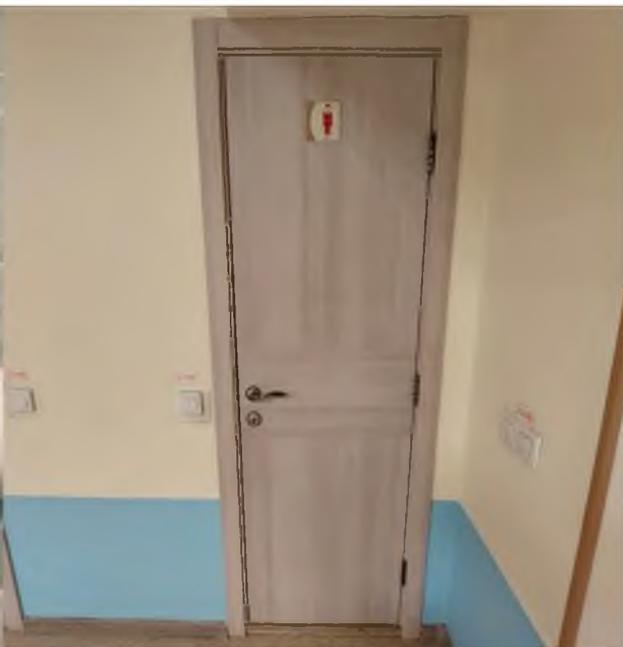
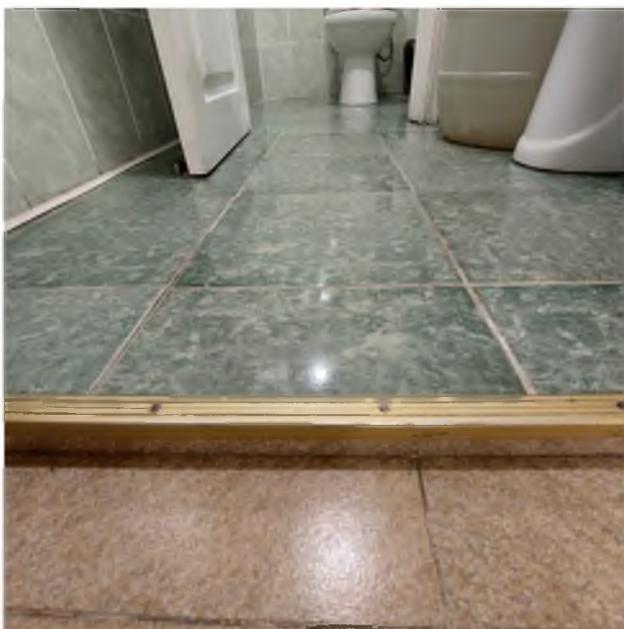
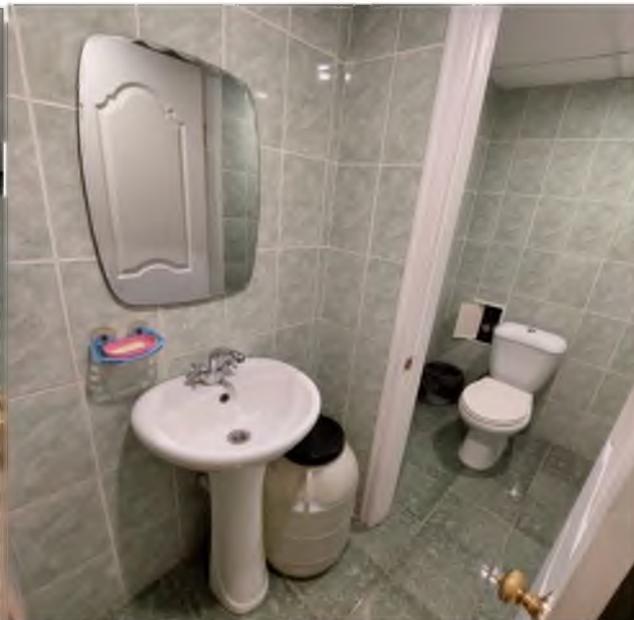
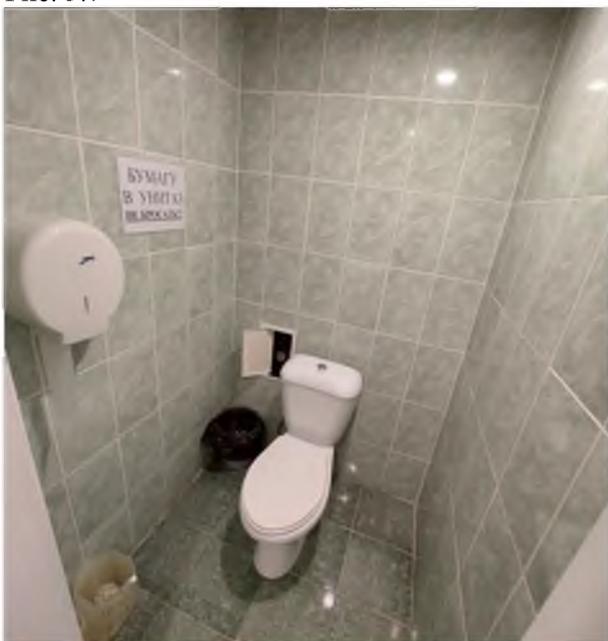
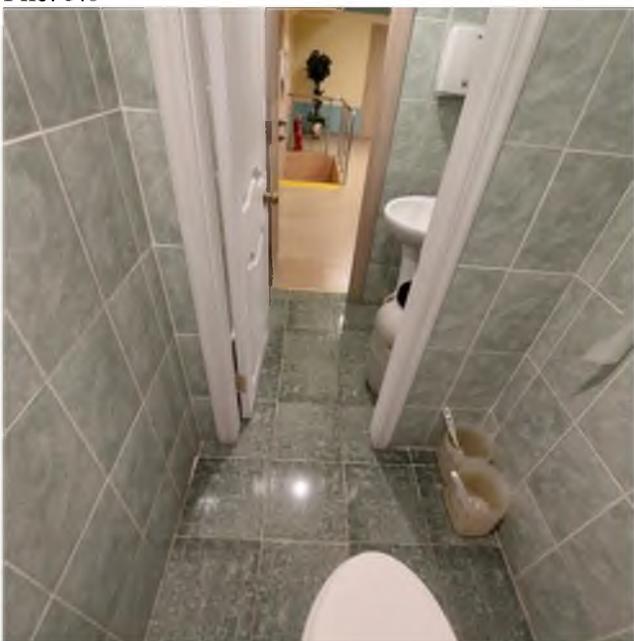
Габариты санитарно-гигиенических помещений менее 1,7x2,2 м (1,1x1,0 м, 1,1x1,2 м), отсутствуют места для разворота кресла-коляски. Двери снаружи (с обеих сторон) и выключатели не выделены контрастным цветом, а также не выделены контрастным цветом двери внутри помещений (с обеих сторон), ручки имеют формы, требующие значительных поворотов руки в запястье (круглые). Ширина дверей снаружи и внутри помещений менее 0,9 м (0,56 м), имеются пороги высотой более 0,014 м (0,04 м, 0,02 м). Установлены раковины с пьедесталами (глубина раковин менее 0,5 м), в помещении для мальчиков установлен кран с круглыми рукоятками, возле раковин отсутствуют поручни. Высота унитазов менее 0,45 м (0,38-0,43 м), возле унитазов отсутствуют поручни. Сбоку от унитазов отсутствуют крючки для одежды, костылей и других принадлежностей. Отсутствуют системы тревожной сигнализации или системы двухсторонней громкоговорящей связи. Отсутствует аварийное освещение.

и других принадлежностей (на высоте 0,85-1,1 м), установить систему тревожной сигнализации или систему двухсторонней громкоговорящей связи (на высоте 0,85-1,1 м) с информационной тактильной табличкой, установить аварийное освещение.

После проведенных мероприятий по адаптации установить возле двери информационную тактильную табличку с использованием рельефно-линейного шрифта, а также рельефно-точечного шрифта Брайля (разместить со стороны дверной ручки на высоте от 1,2 до 1,6 м от уровня пола и на расстоянии 0,1 м от края таблички до края дверного проема).

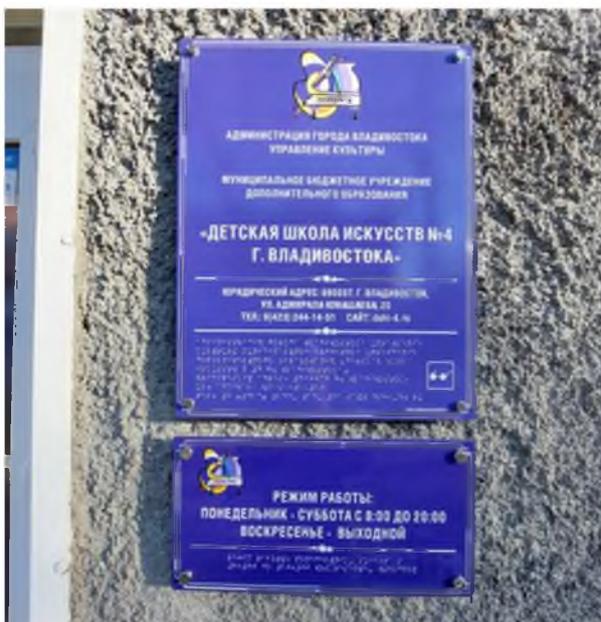
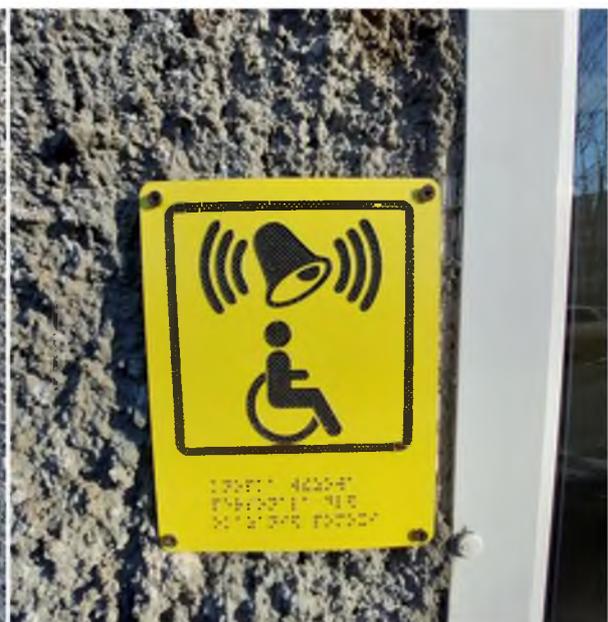
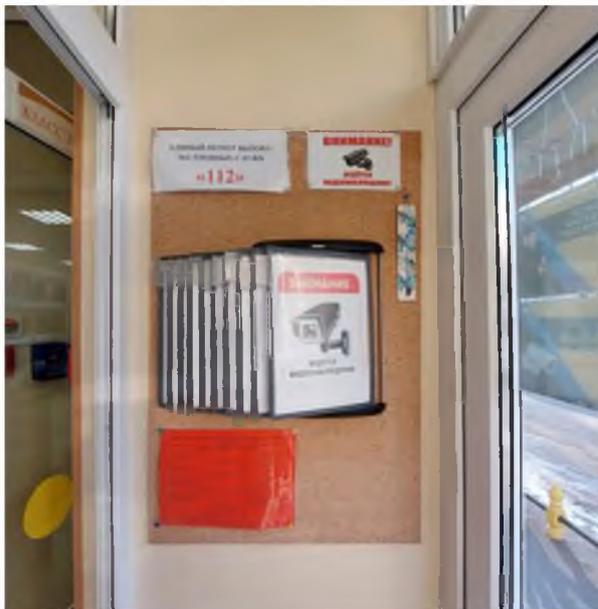
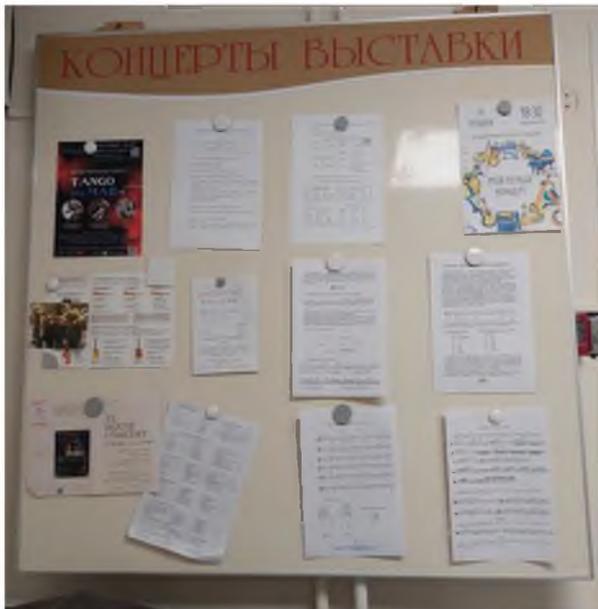
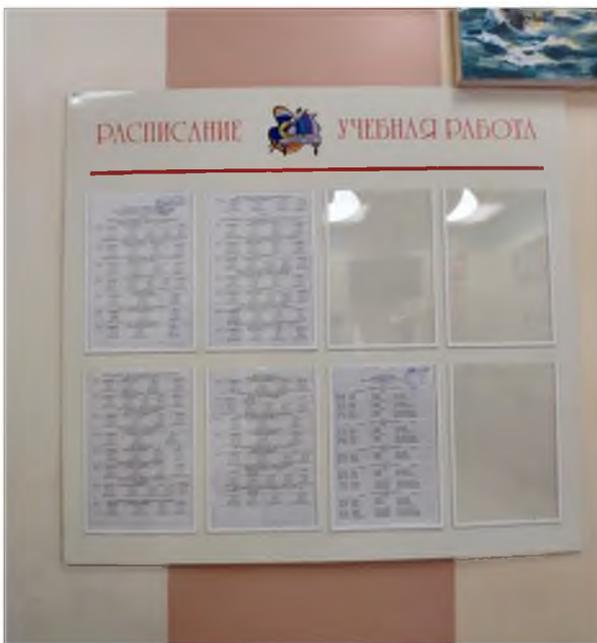
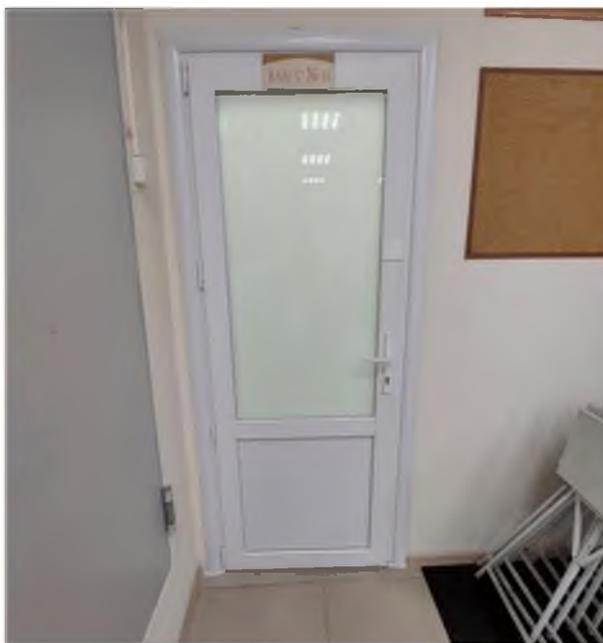
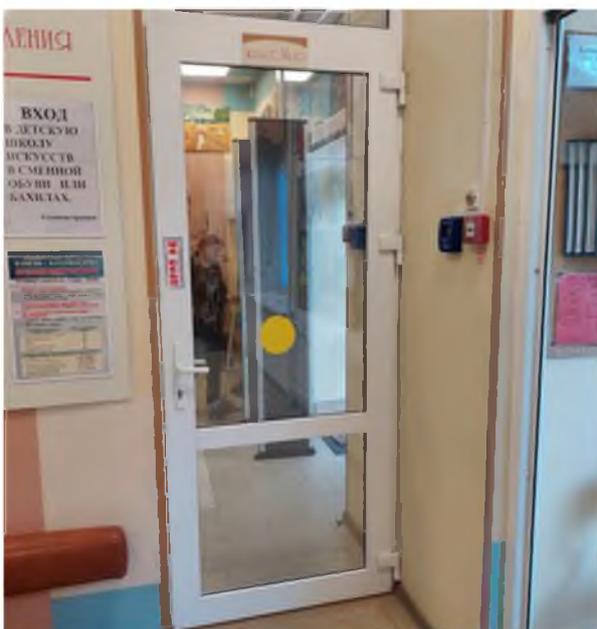
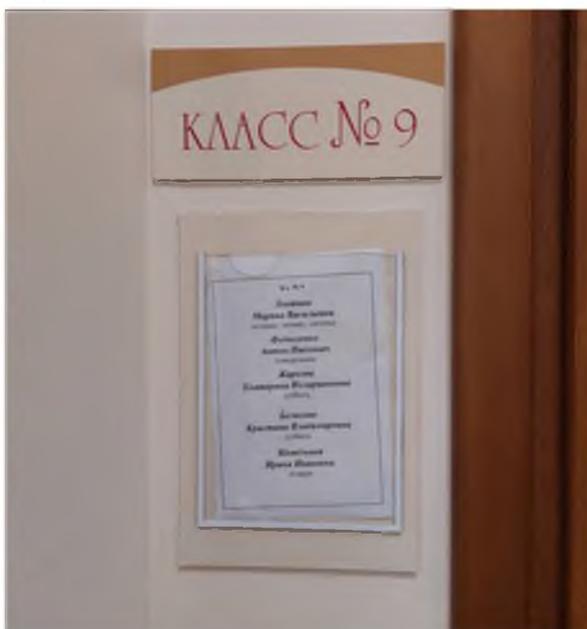
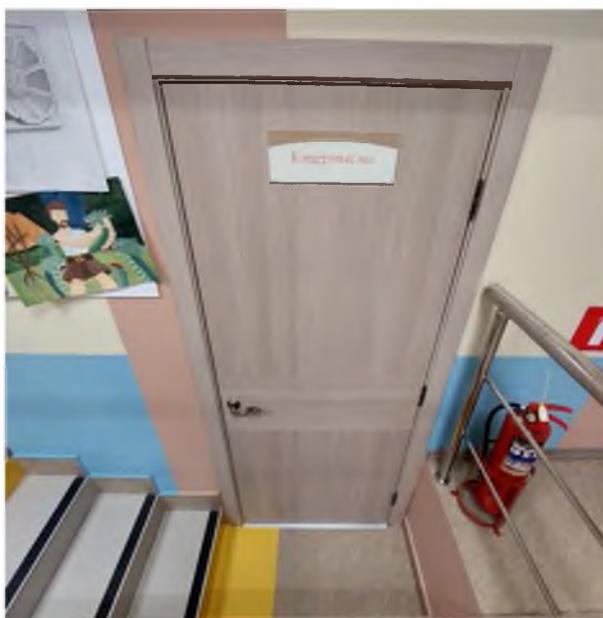
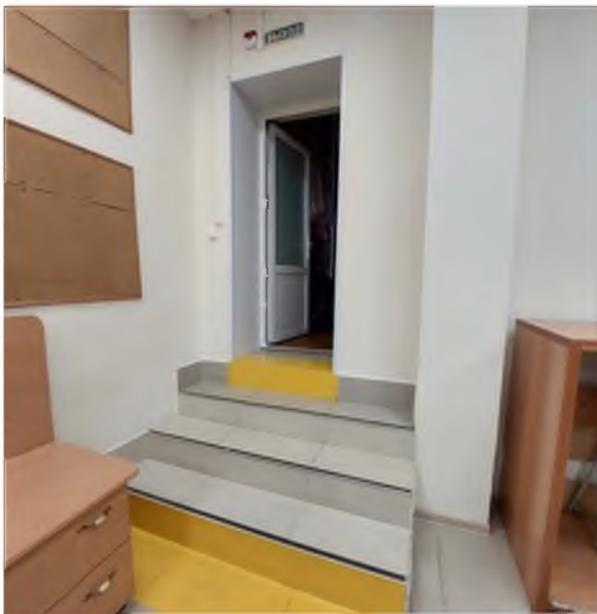
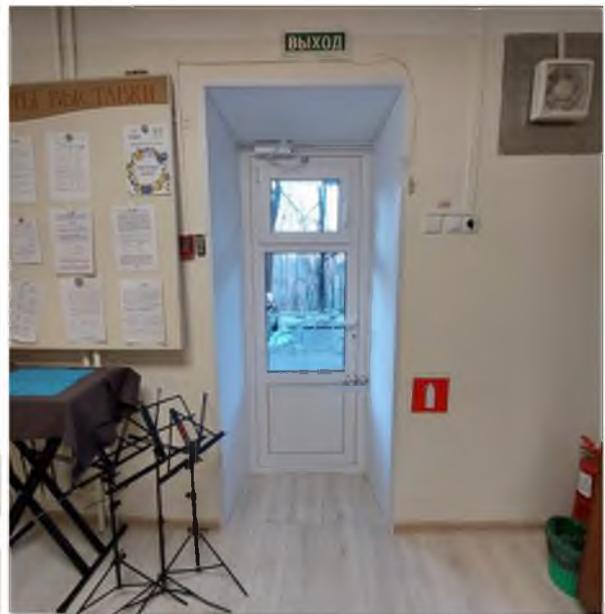
Отсутствует информация об оказываемых услугах, выполненная рельефно-точечным шрифтом Брайля. На входе в здание отсутствуют знаки доступности для МГН.

Информацию об оказываемых услугах учреждением, выполненную рельефно-точечным шрифтом Брайля разместить на информационном стенде (индивидуальных памятках).

После проведенных мероприятий по адаптации, на входе в здание установить знаки доступности для МГН.
